kw. 220 rz. 1

## NAGROBEK MAURYCEGO SPOKORNEGO

Orientacyjne datowanie Autor, warsztat: L. TOPOLSKI po 1917

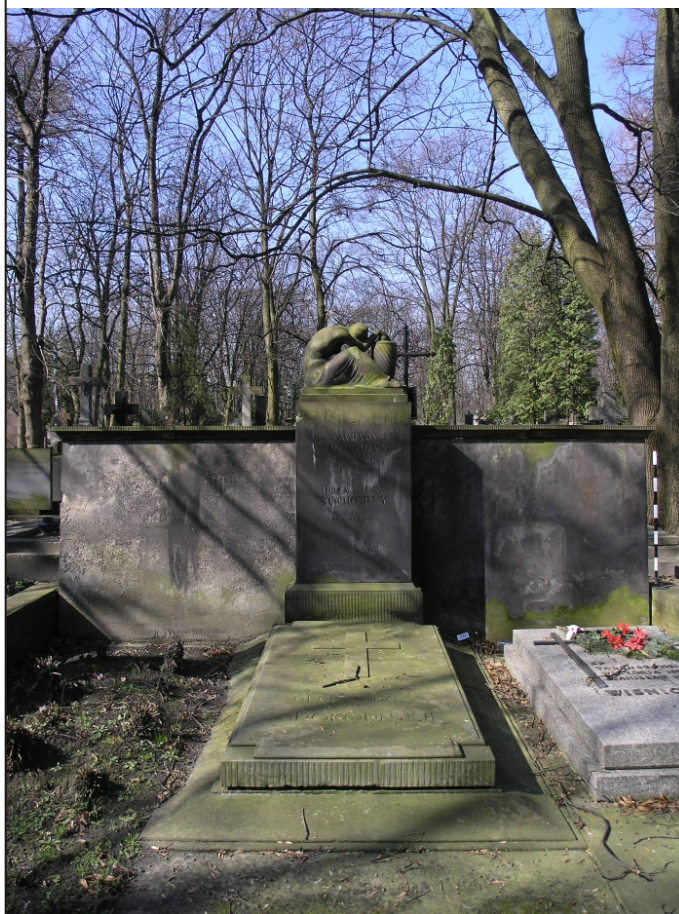
A) zabrudzenie [2] B) strefy zajęte przez glony, porosty lub mchy [2] C) nawarstwienia korozyjne [1] D) stare powłoki malarskie [ ] E) źle dopasowane zaprawy, kity i fleki [ ] F) dezintegracja strukturalna [1] G) korozja prętów, kotew, bolców [ ] H) odkształcenia [ ] I) zacieki [ ] J) przebarwienia [ ] K) wysolenia [1] L) pęknięcia [2] M) odpajające się zaprawy, kity i fleki [1] inne:

Drobne ubytki rzeźby (pochodzenia mechanicznego) w partii pleców, prawej stopy (palec), górny prawy narożnik płyty grobowej, fragment narożnej partii kamiennej ścianki (strona lewa).

Pęknięcia strukturalne przebiegające wzdłuż osi pionowej, bocznej płaszczyzny lewego skrzydła kamiennej ściany nagrobka. Spęcherzenia i miejscowe złuszczenie się i osypywanie powierzchni frontowej ściany nagrobka. Pęknięcia narożnika podstawy rzeźby. Wypłukanie pionowych fug.

Zamknięcie szczelin pęknięć drobnociągną zaprawą konserwatorską. Wzmocnienie osypujących się partii niehydrofobowym środkiem krzemorganicznym.

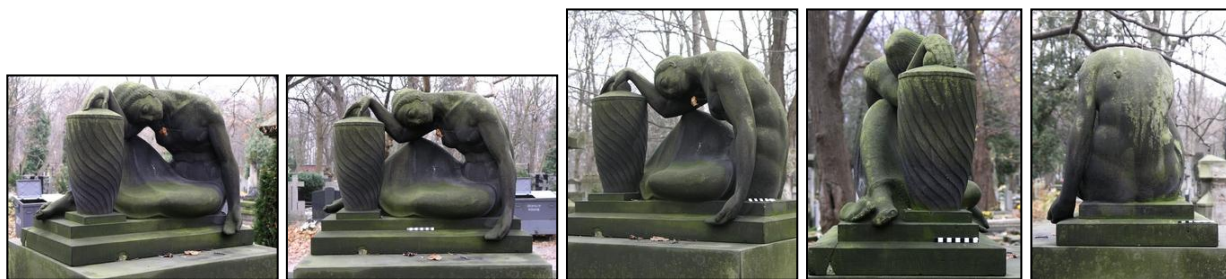
*płyta grobowca strona prawa*

†  
Ś.P.  
TADEUSZ 1921 – 1955  
WIKTORIA 1891 – 1962  
STANISŁAW 1888 – 1965  
WIŚNIEWSKY
